***RAPPORT C 1993:57***

**Luftfartshändelse  
den 27 december 1991  
i Gottröra, AB län**

***Ärende L-124/91***

Statens haverikommission (SHK) har undersökt en luftfartshändelse som inträffade den 27 december 1991 i Gottröra, AB län, med ett luftfartyg med registreringsbeteckningen OY-KHO.

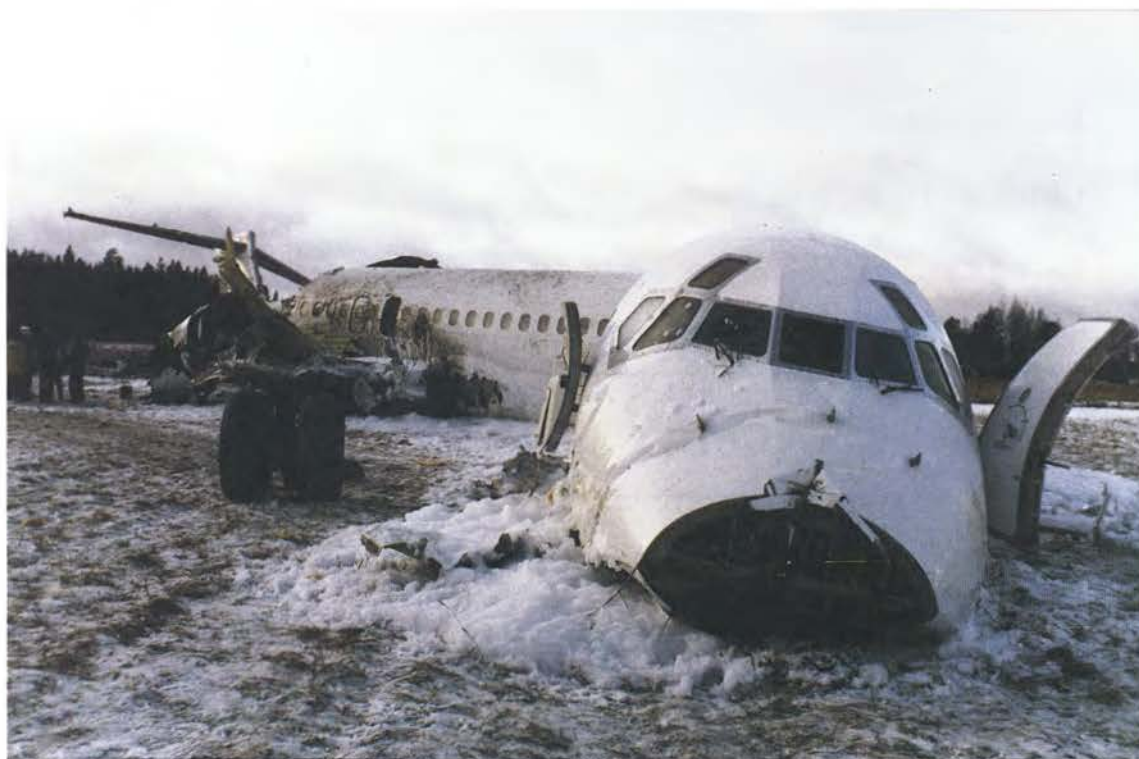
Flygplanet totalförstördes vid nedslaget.

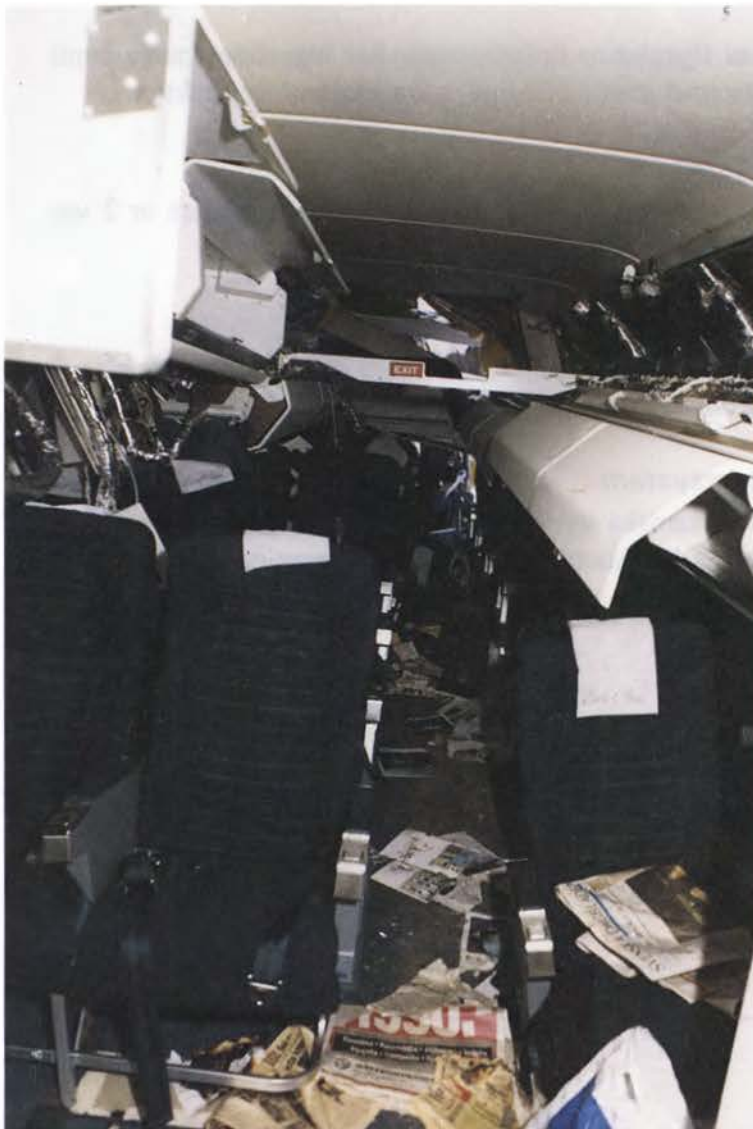
### **Kabinskador**

I det främre galleyområdet hade väggarna till galley 3 deformerats på två ställen och ett golvfäste hade brustit. Taket vid galley 1 hade pressats ned.

Takpanelen mellan galleys 2 och 3 hade fallit ner. Exitskylten vid galley 3 var borta. Dörren till förarkabinen hade brutits loss.

löst ut. Servicedörrens rutschbana hade löst ut men var punkterad. Rutschbanorna hade tagits loss och använts som liggunderlag. De båda bakre nödutgångarna var stängda. Enligt uppgifter från besättningen gick de inte att öppna omedelbart efter haveriet. Bakre servicedörren gick senare att öppna. Tre av de fyra fönsternödutgångarna var öppna. Den bakre högra utgången var enligt vittnesuppgifter blockerad av lösa stolar, kabinbagage m.m.

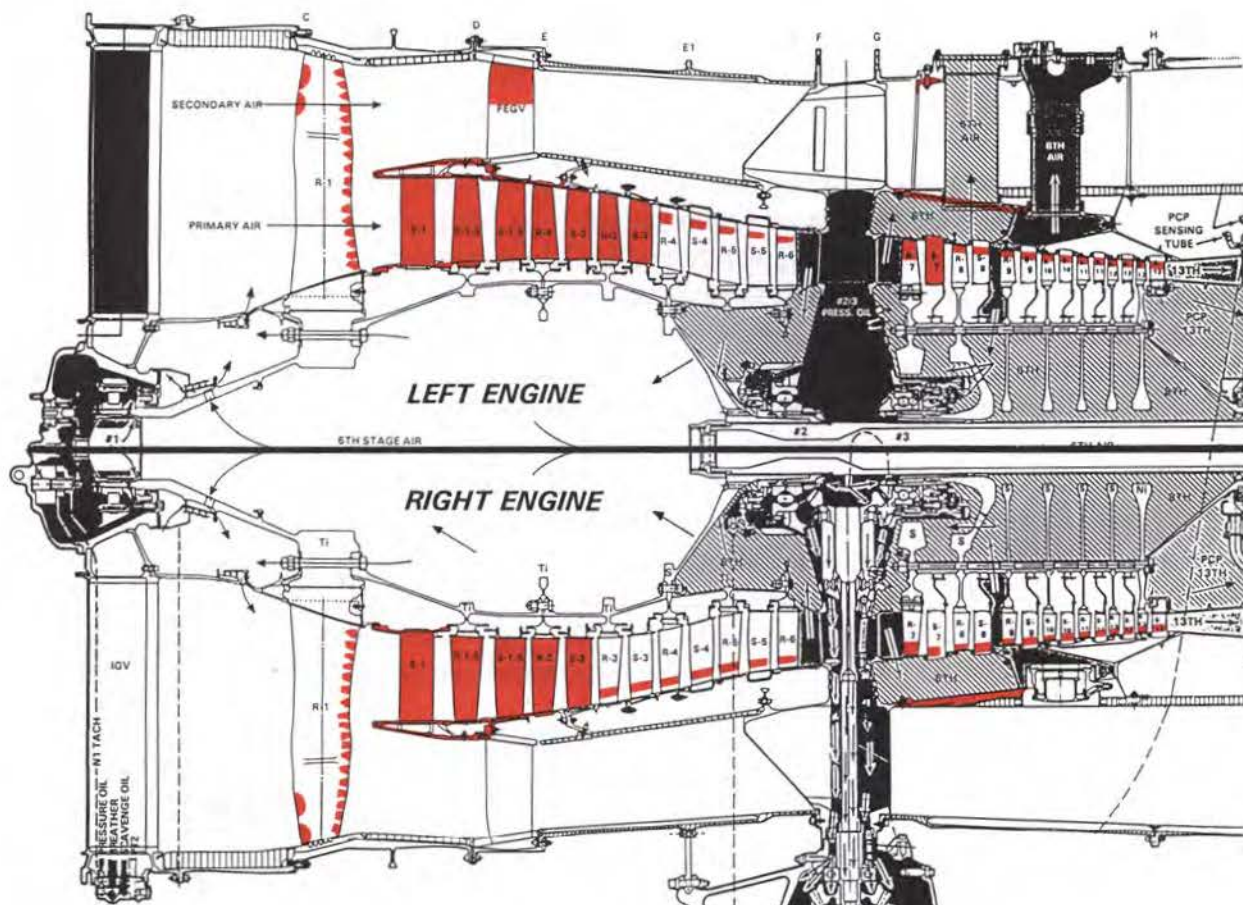
## Fläkt- och kompressorskador

Nedanstående sammanställning av motorskador omfattar endast de övergripande skador på moduler och komponenter i motorerna som anses vara av betydelse för haveriutredningen.

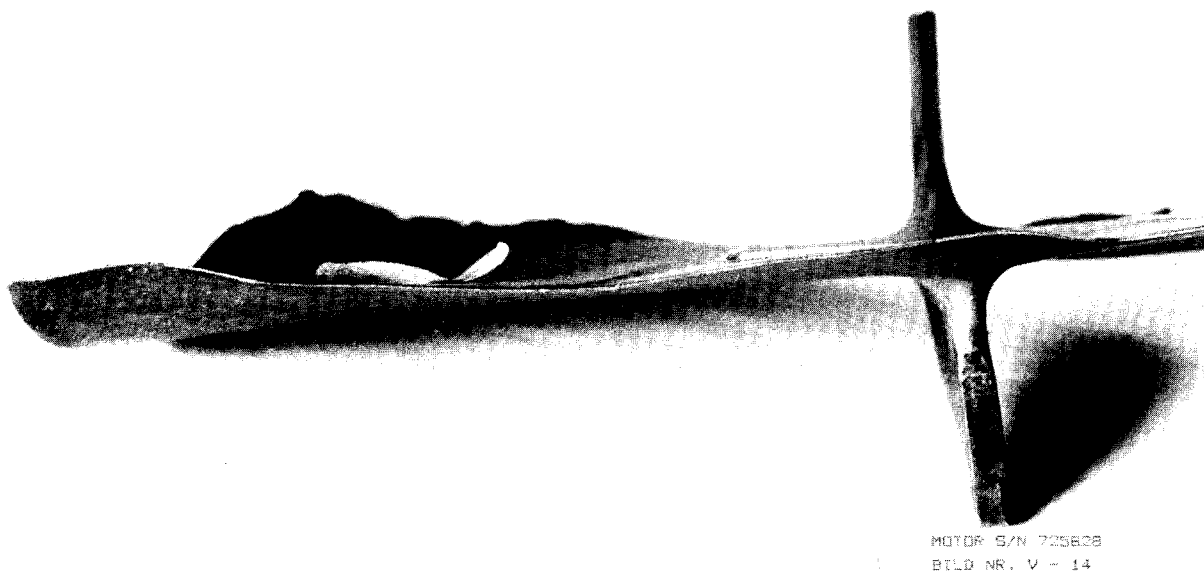
#### *Fläktbladsskada i vänster motor*

Den yttre fläktbladstättningen var kraftigt försliten utmed hela omkretsen. Slitspårrets bredd var i genomsnitt 86,3 mm. Nominell spårbredd är 72,1 mm. Tättningen var försliten 1,85 mm i framkant och 2,84 mm i bakkant över nominellt mått. Bladtoppspelet var 5,3–6,6 mm.

Den främre, yttre fläktmanteln hade två genomgående sprickor, ca 1 120 och 750 mm långa samt omfattande skador i fläktkanalens ljuddämpningsmattor.

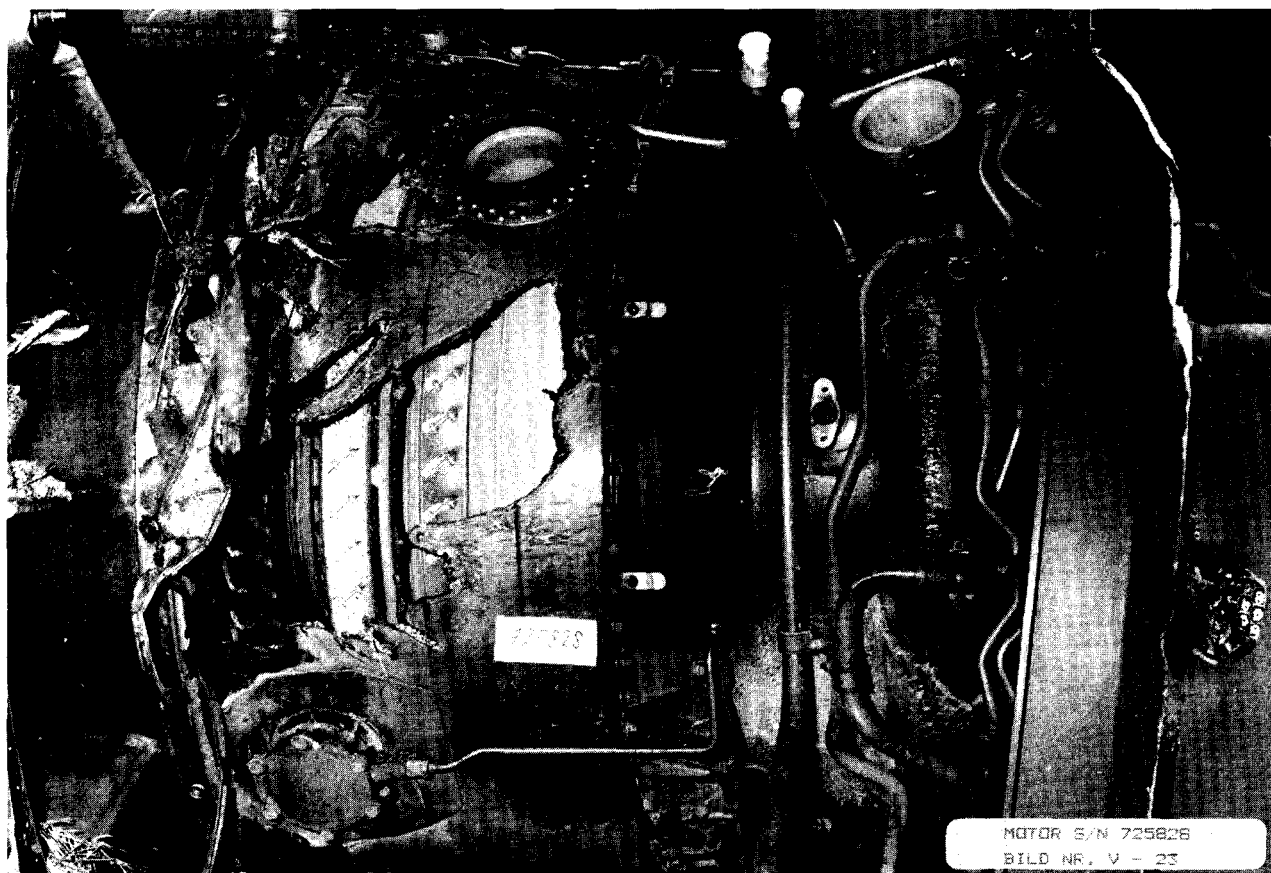
**Skador i kompressorhus**

Skador hade uppstått i samband med nedslaget mot marken.

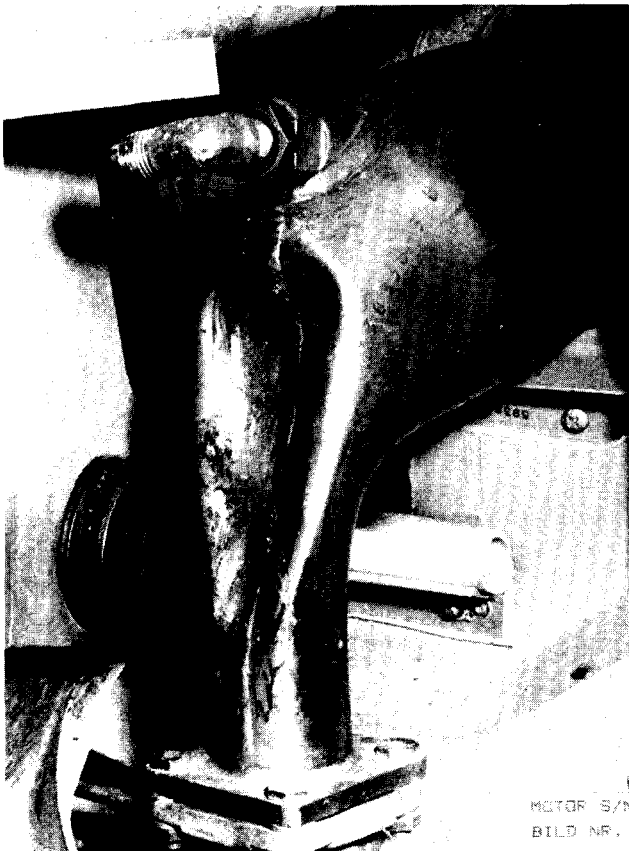
### *Skadat bränslerör*

Bränslerör P/N 9938338-6 som var monterat mellan brandskottet mot flygkroppen och motorns bränsleregulator i nivå med kompressorsteg 7 hade en slagskada på den sida som är vänd mot motorn. På den motsatta sidan av bränsleröret ca 42 mm från rörets övre fläns fanns en ca 22 mm lång spricka i en svetsfog med en största spaltbredd på ca 1,2 mm. Vid prov har flödet genom sprickan uppmätts till ca 5 liter per minut vid bränsletrycket 1 psig och ca 13 liter per minut vid 15 psig.

När vänster motor havererade slogs ett hål upp i den yttre fläktmanteln i höjd med steg 7 och 8. Genom hålet slungades delar av ledskenekransen steg 7 ut och träffade huvudbränsleröret. Detta deformerades på den sida som är vänd mot motorn. Därvid uppstod en spricka i en svetsfog på rörets motsatta sida på grund av att svetsfogens hållfasthet var nedsatt genom ett tillverkningsfel. Genom sprickan i bränsleröret sprutade flygbränsle under högt tryck ut i motorutrymmet och antändes.

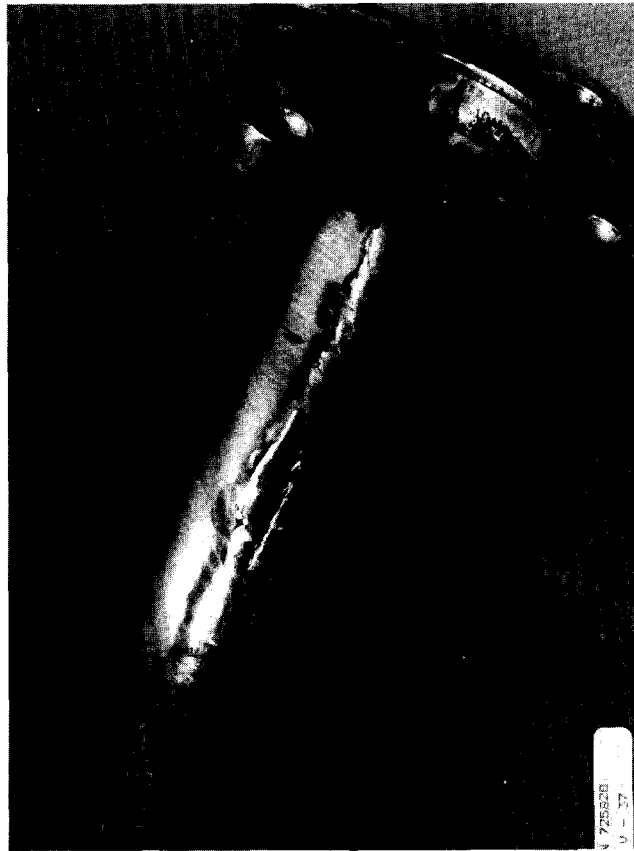
### *Spricka i svetsfog*

Vid metallurgisk undersökning av bränsleröret har framkommit att tillverkningsdefekter förekom i svetsfogen i det område där sprickan uppstått. Sprickan i svetsfogen bedöms ha uppstått i samband med att den motsatta sidan av bränsleröret utsattes för det slag som förorsakade slagskadan på denna sida. Vid slaget uppstod spänningar i den defekta svetsfogen som fick den att spricka.

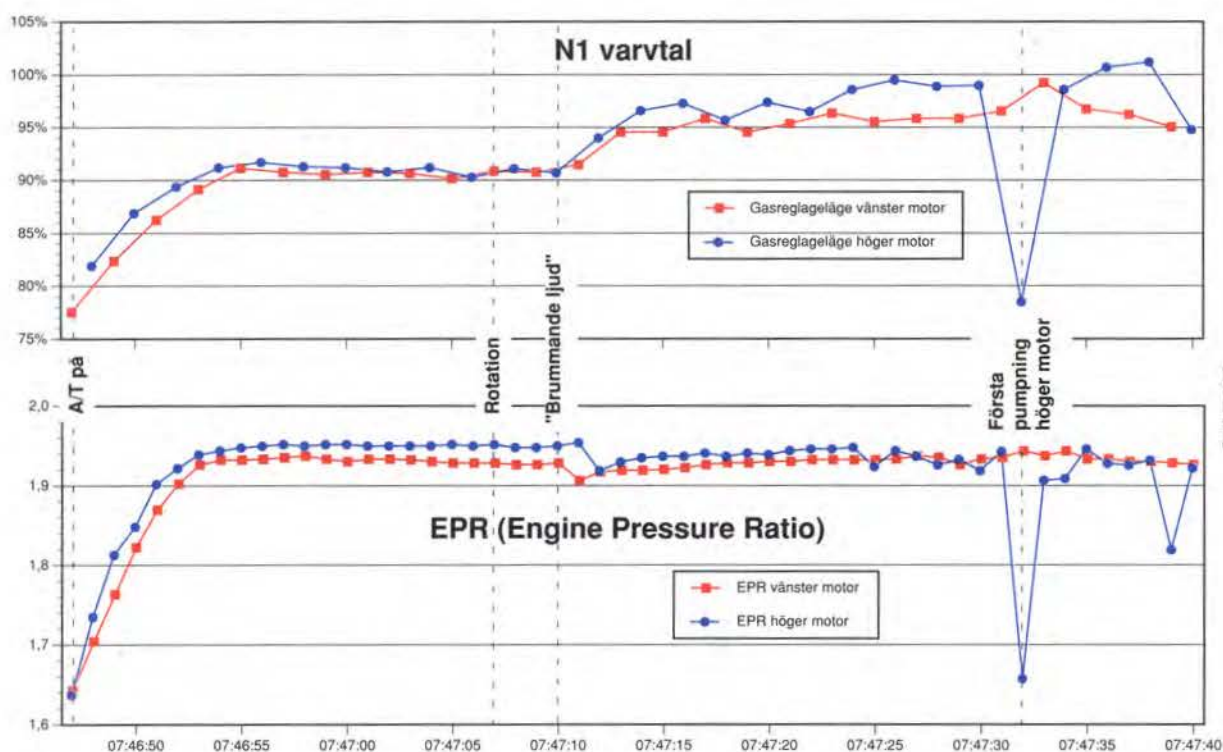
## Förändring av $N_1$ och EPR vid lättning

Vid lättningen registrerades i QAR en ökning av motorernas  $N_1$ -varvtal med 4% på vänster motor och 6% på höger motor. Samtidigt minskade EPR med 0,02 respektive 0,03 enheter. Dessa registreringar har jämförts med motsvarande värden från tidigare starter med OY-KHO och med andra MD-81. Jämförelsen visar att värdena som konstaterades vid den aktuella starten inte var normala.

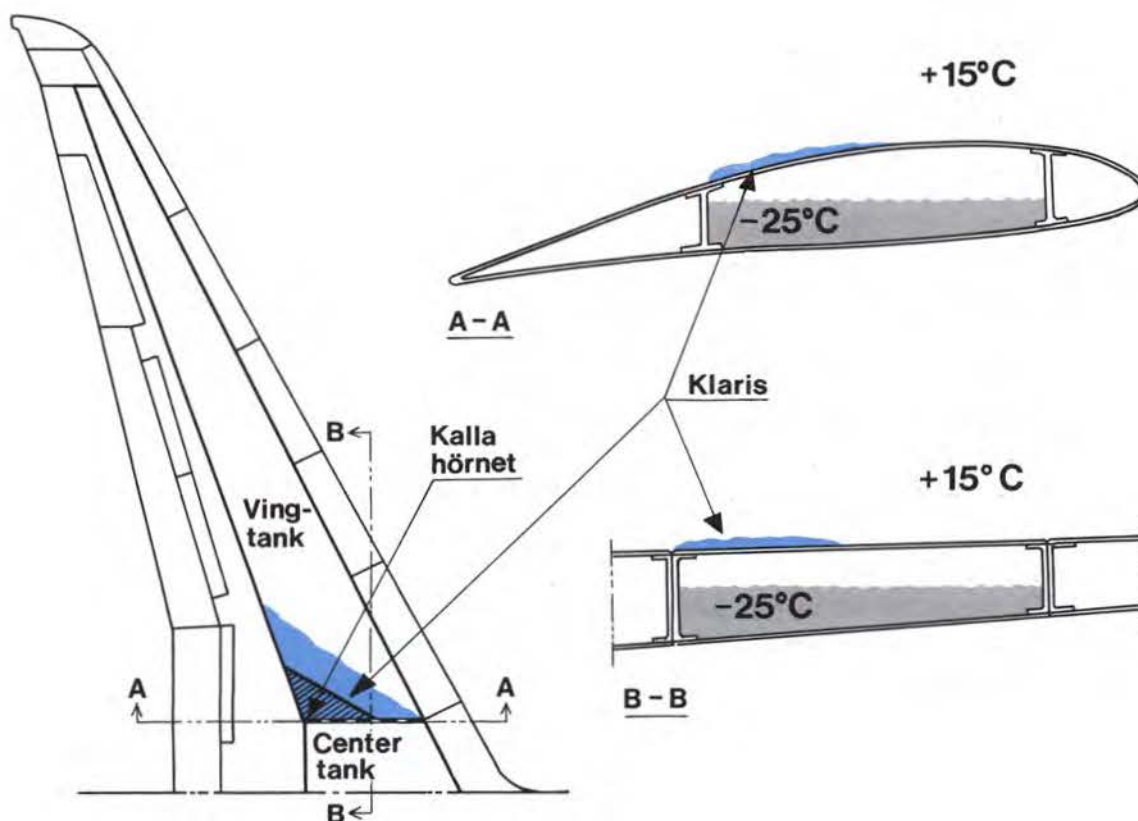
#### Klaris

Fram till år 1981 hade rapporterats flera fall av »mjuka« FOD-skador på alla versioner av DC-9. Samma år skadades båda motorerna, varav den ena allvarligt, på en Finnair tillhörig DC-9-51 av klaris som lossnade från vingarna vid starten och sögs in i motorerna. Denna händelse rapporterades till myndigheter, tillverkare och operatörer.

Efter flera fall där klaris konstaterats finnas kvar på vingarna efter avisning summerade Finnair år 1985 sina erfarenheter i en rapport. I rapporten rubricerades problemet med klaris som inte upptäcks och avlägsnas som »The most difficult systematic threat to flight safety today«.
