***RAPPORT C 1993:57***

**Luftfartshändelse  
den 27 december 1991  
i Gottröra, AB län**

***Ärende L-124/91***

Statens haverikommission (SHK) har undersökt en luftfartshändelse som inträffade den 27 december 1991 i Gottröra, AB län, med ett luftfartyg med registreringsbeteckningen OY-KHO.

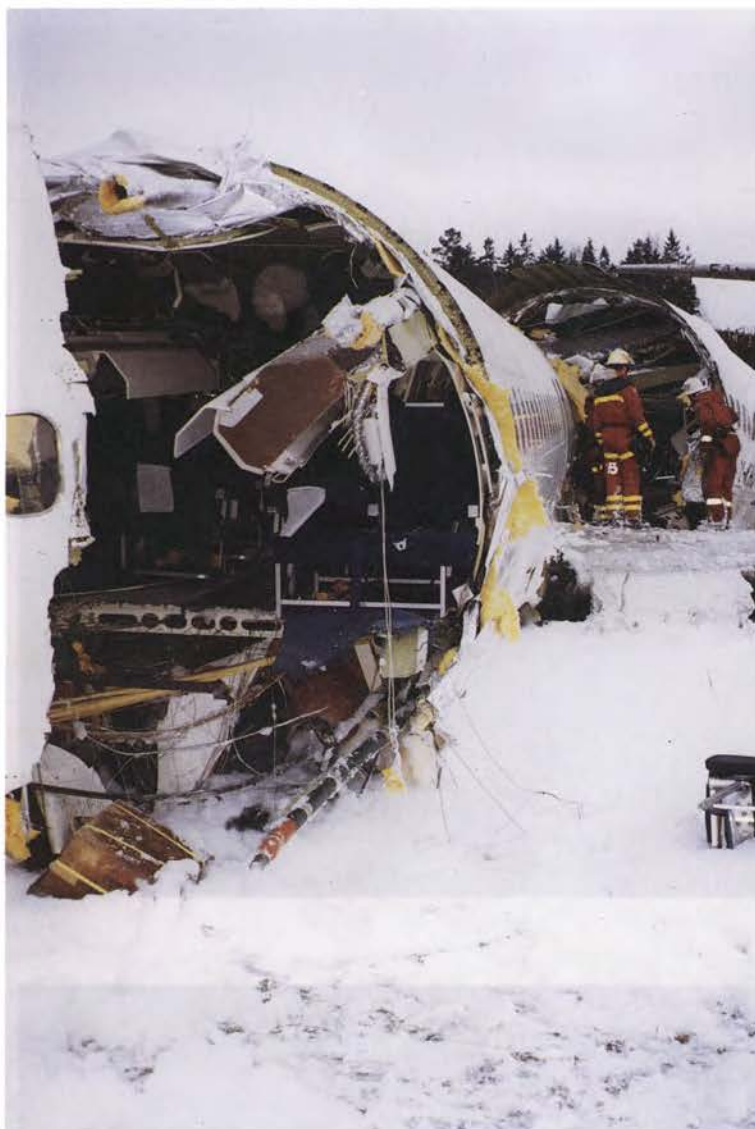
### Öppningar i flygplanskroppen

I det främre galleyområdet hade väggarna till galley 3 deformerats på två ställen och ett golvfäste hade brustit. Taket vid galley 1 hade pressats ned.

Takpanelen mellan galleys 2 och 3 hade fallit ner. Exitskylten vid galley 3 var borta. Dörren till förarkabinen hade brutits loss.

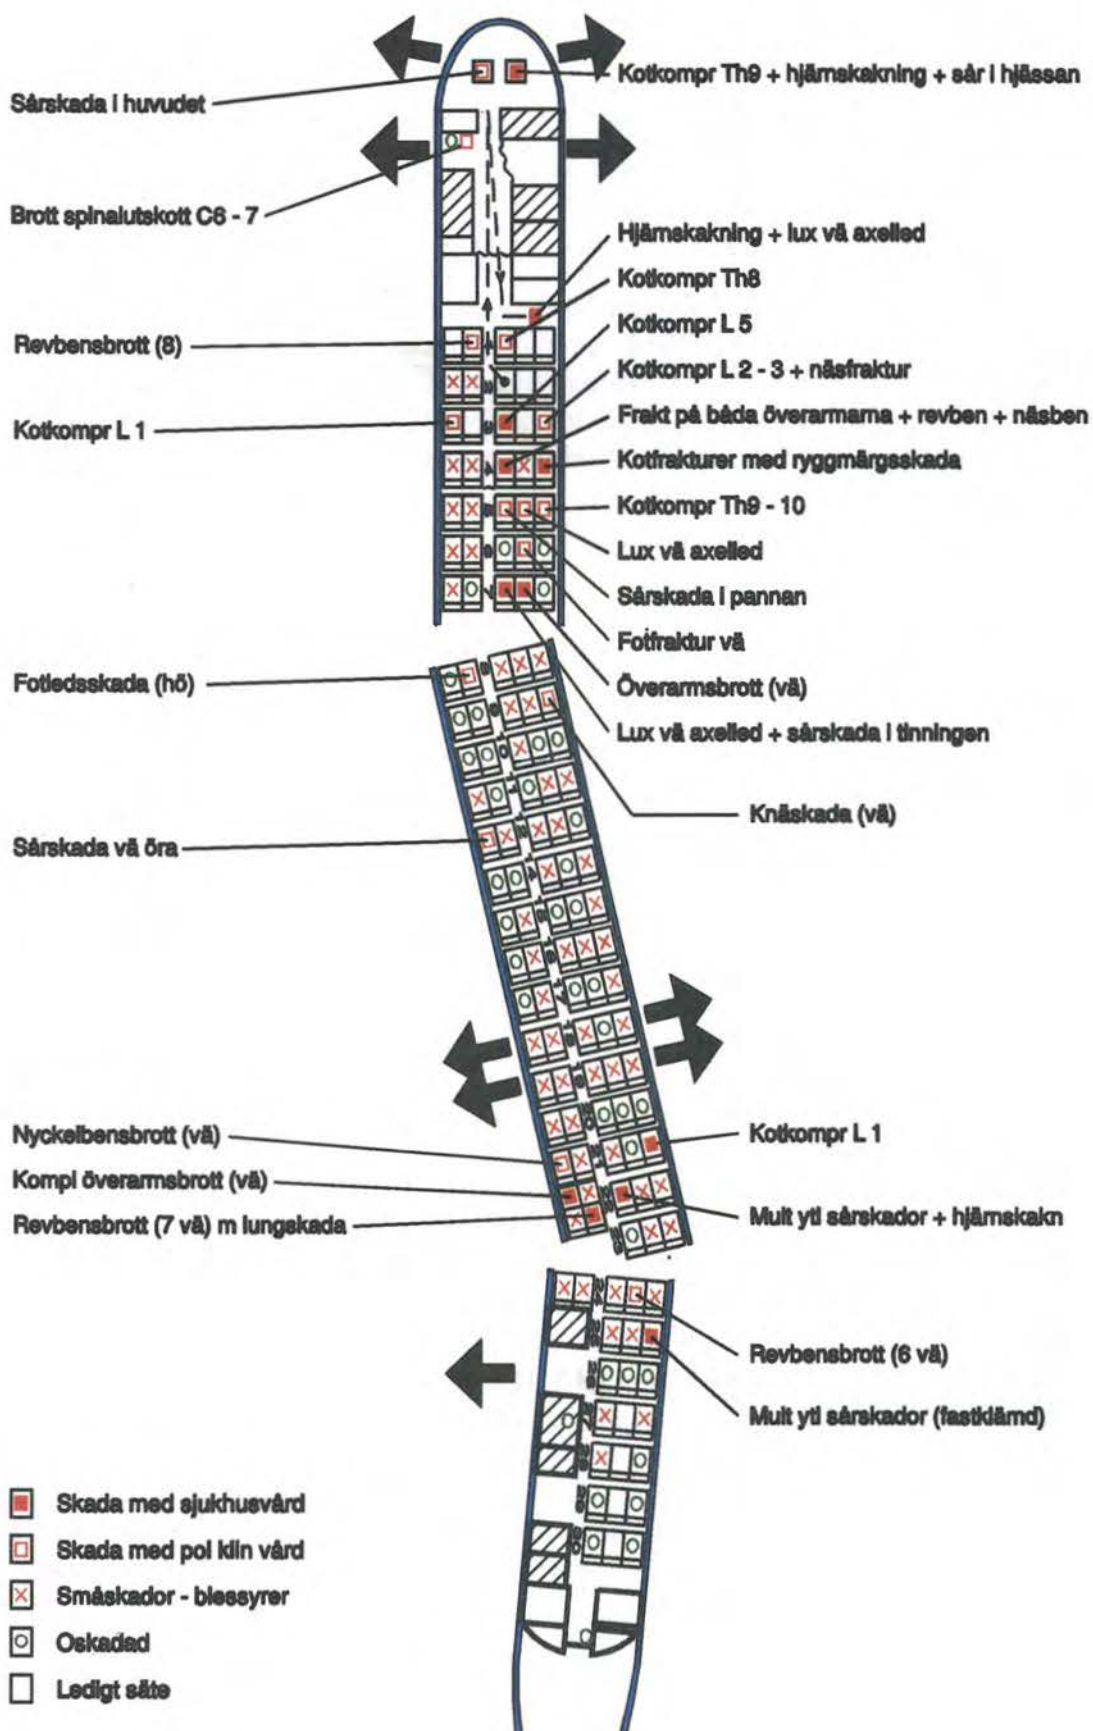
## Skadebild

De flesta och svårast skadade satt i den främre delen av flygplanet med en koncentration på den högra sidan. Där återfanns åtta av totalt nio fall med ryggsador liksom fem av totalt sju fall med axel- och armskador. En andra koncentration av skadade satt i närheten av det bakre flygkroppsbrottet. De som satt i mellandelen och den bakre delen av flygplanet fick lindrigare skador eller var oskadade.

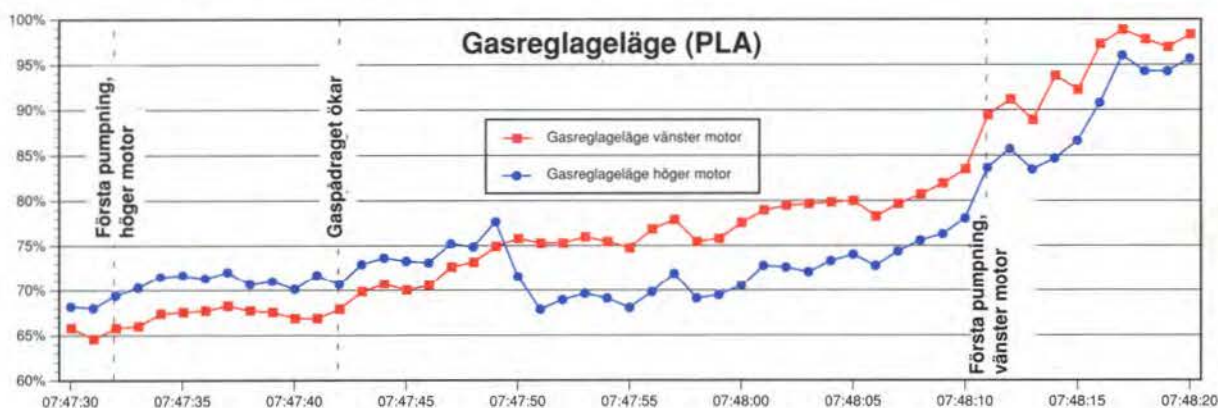
### Automatisk PLA-ökning

I och med att ATS gått över till G/A började ATS öka gaspådraget för att få motorernas dragkraft att nå det nya högre EPR som gällde för G/A. Eftersom detta EPR steg med ökande flyghöjd kom pådraget på båda motorerna att öka successivt under stigningen.

Som framgår under 2.3.2 förorsakade skadorna i motorernas fläktsteg en aerodynamisk störning som ledde till att motorernas EPR sjönk något i förhållande till de andra prestandaparametrarna. Detta medförde att ett större gaspådrag än normalt erfordrades för att motorerna skulle nå EPR för G/A.

Motorpumpningar stoppas normalt genom att gaspådraget minskas. En ökning av gaspådraget får däremot till följd att pumpningarna fortsätter med ökande intensitet. Gaspådraget och pumpningsintensiteten har i detta fall successivt ökat till dess motorerna havererade. Det exceptionella i det här fallet var att båda motorerna utsattes för i princip samma behandling med resultat att båda havererade på samma sätt.

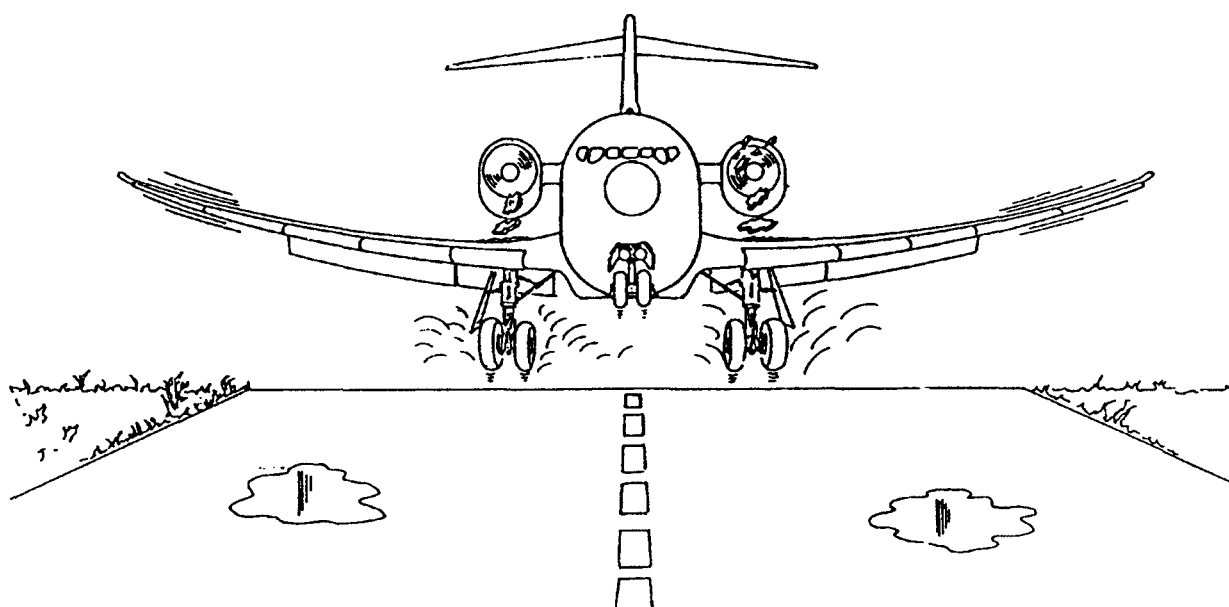
“CLEAR-ICE”.

**WHEN THE AIRCRAFT ROTATES, THE  
ICE WILL BREAK LOOSE DUE TO THE  
NATURAL FLEXING OF THE WINGS,  
AND WILL BE SUCKED INTO THE  
ENGINES AT THE MOST CRITICAL  
PHASE OF THE FLIGHT!**
